Gefährdungsanalyse

gemäß § 16 Abs. 7 Nr. 2 TrinkwV 2001 aktuell gültige Fassung
(zweite Verordnung zur Veränderung der Trinkwasserverordnung)

Trinkwasserhausinstallation (Warmwasser) im Hotel Delta
Pohlstrasse 58
10785 Berlin

Auftraggeber:
DEL Hotel GmbH
Pohlstrasse 58
10785 Berlin

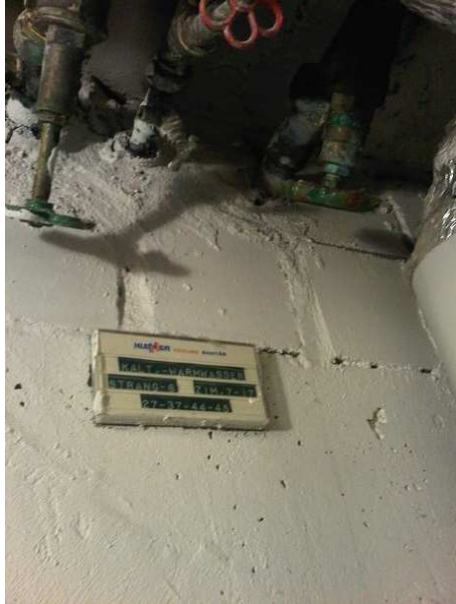
Das Wasser für die Hotel Zimmer 101 bis 603 wird augenscheinlich über 6 Stränge verteilt. Bis auf einen Strang waren diese nicht zugänglich. Es gibt keine Revisionsklappen.

Foto 1 (Strang 6) Zugang über Technikraum

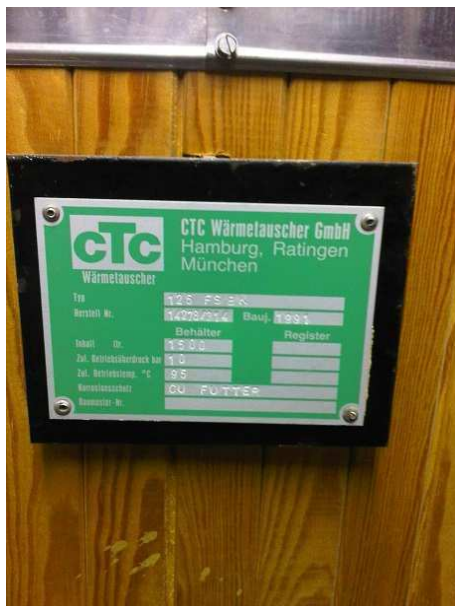
Foto 2

Im alten Gebäudeteil sind zusätzlich 6 Hotelzimmer (701 bis 706) und Gästetoiletten, inklusive eines Behinderten WC angeschlossen.
 Die Trinkwassererwärmungsanlage Baujahr 1991 besteht aus zwei Speicher, Typ 125 FS SK, Hersteller CTC Wärmetauscher GmbH, mit je 1500 Liter Inhalt. (Foto 2)

Das Speichersystem erscheint stark überdimensioniert. Ein Rückbau von mindestens einem der Speicher ist anzuraten. Es müssen dauerhaft Temperaturen > 60°C im Speicher vorherrschen.

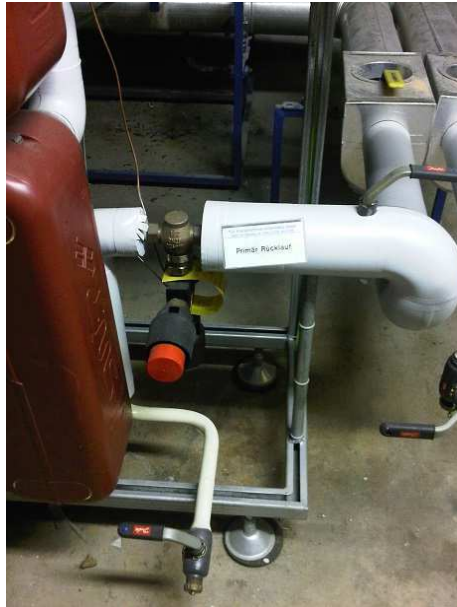
Foto 3 Teil der Trinkwassererwärmung (Wärmetauscher) mit Rücklauf

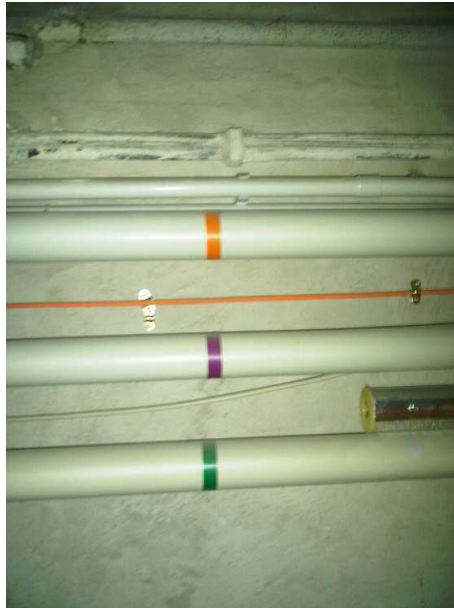
Die Wasser- und Heizungsinstallation ist größtenteils gekennzeichnet.

Foto 4 gekennzeichnete Trinkwasserleitungen

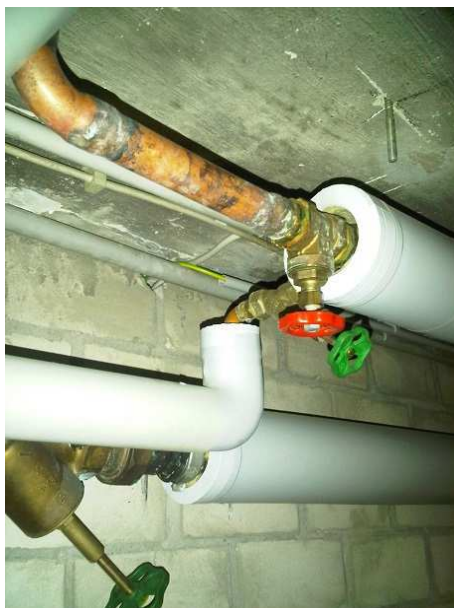
Foto 5 Als Rohrleitungsmaterial wurden augenscheinlich Kupferleitungen verwendet.

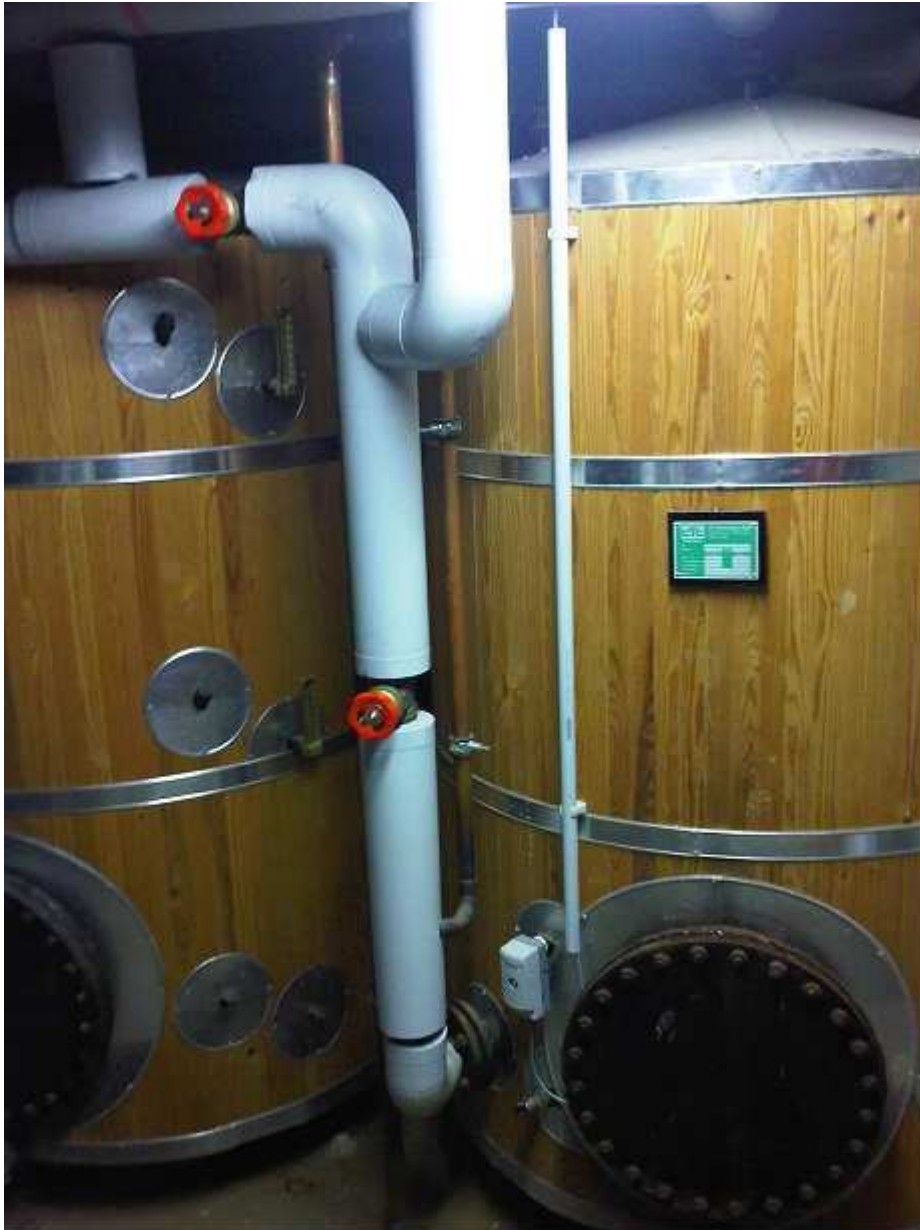
Foto 6

Beide Warmwasserboiler sind parallel angeschlossen. Durch Schließung von 2 Ventilen ist eine Reihenschaltung gewährleistet. (Foto 6)

Im Extremfall wird jedoch nur ein Behälter durchströmt, während im zweiten Behälter das Wasser stagniert. Probenarmaturen sind nicht vorhanden.

5. Das (Puffer-)Speicher-System ist stark überdimensioniert. In beiden Speichern waren zwar Temperaturen von ca. 60°C, was Legionellenwachstum nicht fördern kann. Eine Reduzierung kann aber sinnvoll sein!

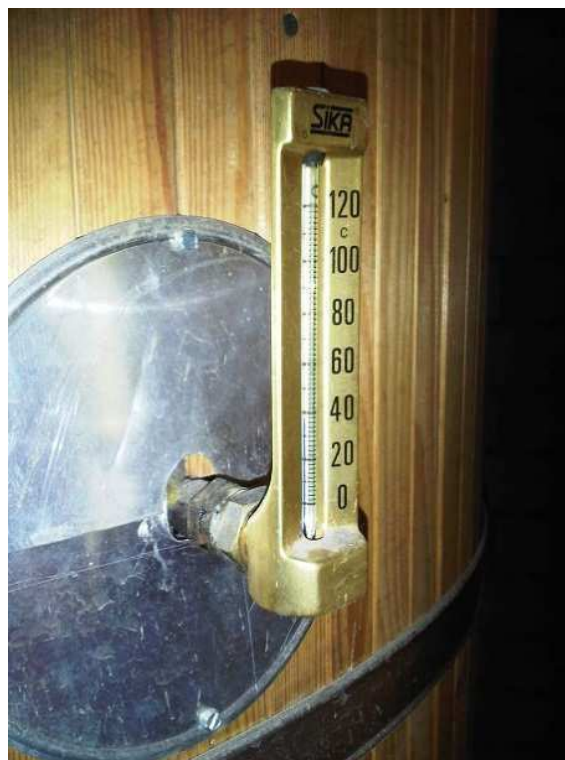
Foto 7

Die Temperatur in den beiden Speichern wurde mit ca. 60°C angezeigt. Eine direkte Überprüfung war nicht möglich (Foto 7).

Probenarmaturen nach § 14 Absatz 3 der Trinkwasserverordnung 2001 waren nicht vorhanden.

Am Austritt Trinkwassererwärmer und Zirkulationsrücklauf müssen nach § 14 Absatz 3 der Trinkwasserverordnung 2001 Probenahmeventile verbaut werden.

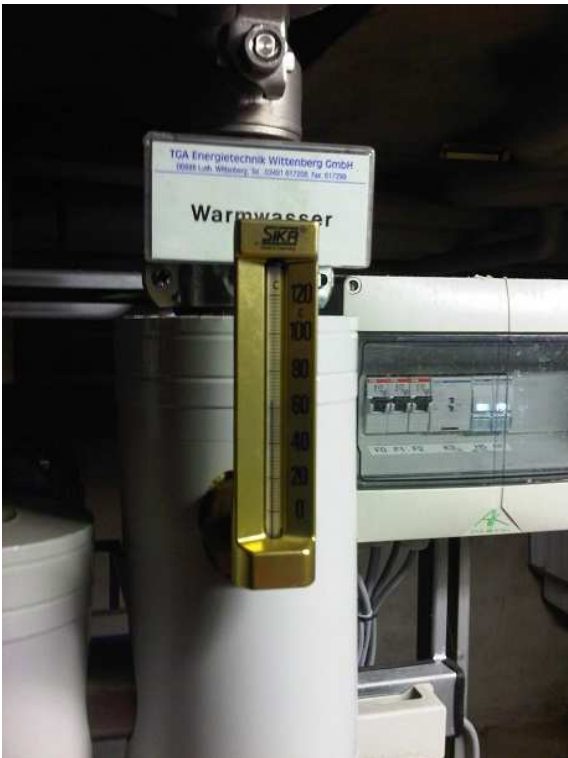
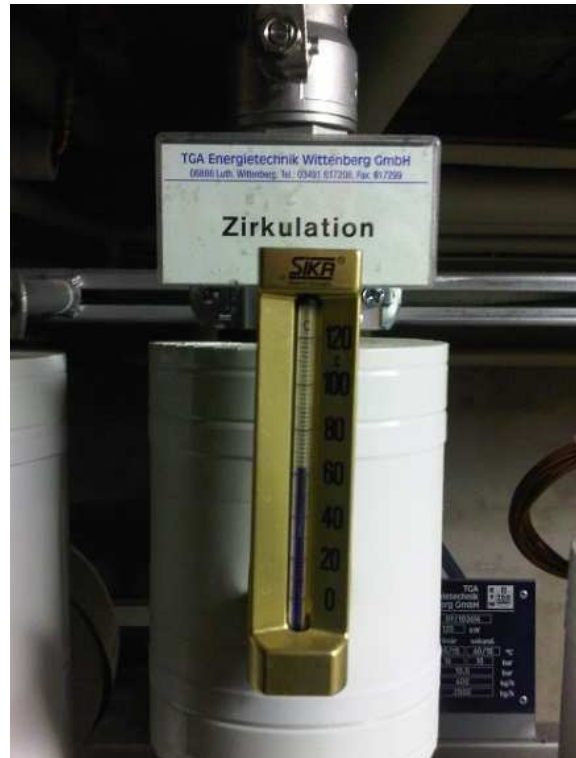
Die Temperatur, gemessen am Zirkulationsrücklauf betrug 59,5°C!

Die Thermometer für den Austritt und den Zirkulationsrücklauf zeigte eine Temperatur von 60°C an.

Foto 8 und 9 Anzeige Zirkulation und Warmwasseraustritt

- Mittelfristig sollten zur Kontrolle der Temperaturen Temperaturmesseinrichtungen am Warmwasservorlauf sowie am Zirkulationsrücklauf installiert werden, die auch eine Dokumentation des Temperaturvorlaufs gemäß VDI 6023 bzw. DVGW W 551 ermöglichen.
